3. ERGÄNZUNG ZUM GEOTECHNISCHEN BERICHT

| Bauvorhaben: | Neubau Geschäftshaus mit Stellplatzanlage in Bernsdorf, Dresdener Straße/Am Langen Holz | |
| Bezug: | Ergänzende Untersuchungen der Versickerungsfähigkeit (Mulde 2) | |
| Auftragsnummer: | 3167/16 - E 3 | |

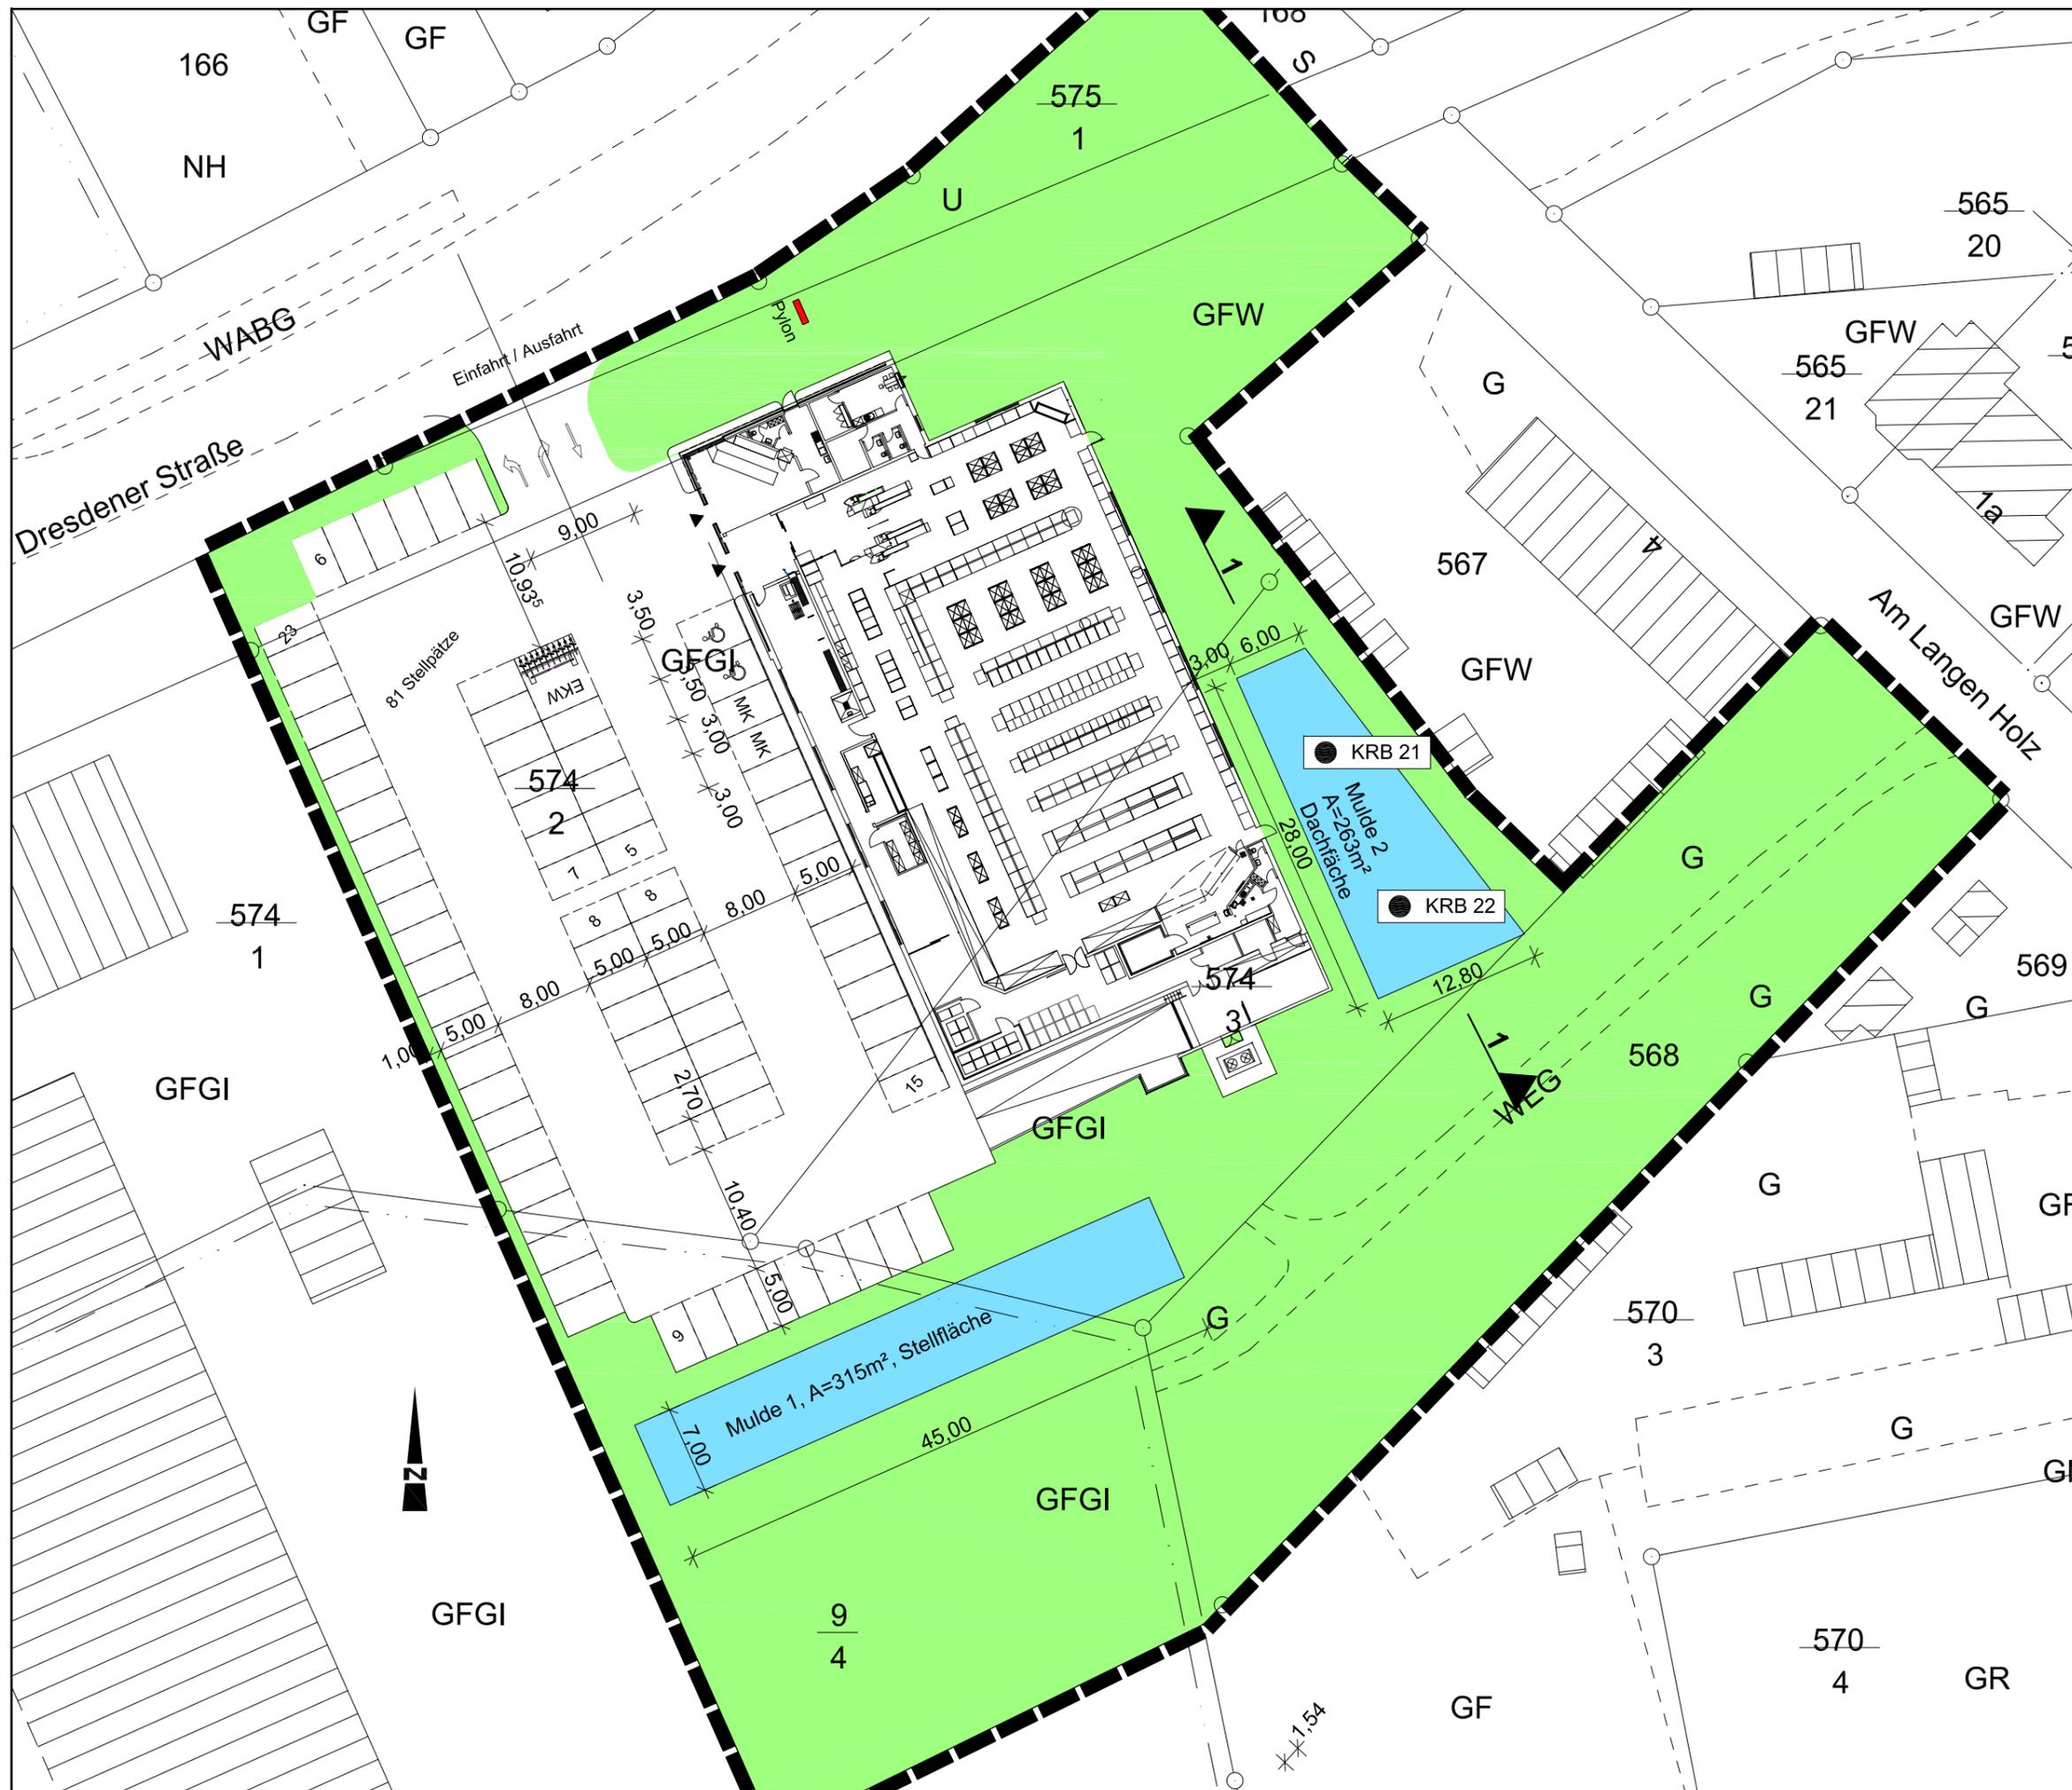
Schnitt 1 - 1 (KRB 21, KRB 22)

KRB 21

KRB 22

0,10 Mu, 1, braun
0,40 A (S, g, o', u), f, 4, Ziegelreste, schwarz-grau
2,40 S, u', g', in Lagen u, f-f, 3, gelb-grau

0,10 Mu, 1, braun
0,45 A (S, u, g, o'), f, 4, Ziegelreste, braun
0,85 f- mS, u', g', in Lagen u, f-f, 3, gelb

0,50 T, u, o', wch, f, 4, grau
0,60 mS, u', f, 3, grau

2,60 mS, in Lagen u', f, 3, grau

Schnitt 1 - 1

Im Bereich der geplanten Mulde 2 wurden zwei Kleinrammbohrungen (KRB 21 + KRB 22) abgeteuft. Die Lage der Bohrungen ist in der Anlage 1 dargestellt. Die Aufschlussergebnisse sind in der Anlage 2 dokumentiert.

Unter ziegelbruchhaltigen Auffüllungen, die hier bis in Tiefen zwischen 50 cm und 55 cm reichen, dominieren pleistozäne Sande. In der Bohrung KRB 22 stehen die Sande in lückenloser Lagerung bis über die Endteufe von 4 m hinaus an. In der Bohrung KRB 21 werden sie im Teufenbereich zwischen 2,9 m und 3,4 m von einer Lage aus einem tonigen Auelehm unterbrochen.

Grundwasser wurde in Tiefen zwischen 1,4 m und 1,5 m unter den jeweiligen Bohransatzpunkten angeschnitten.

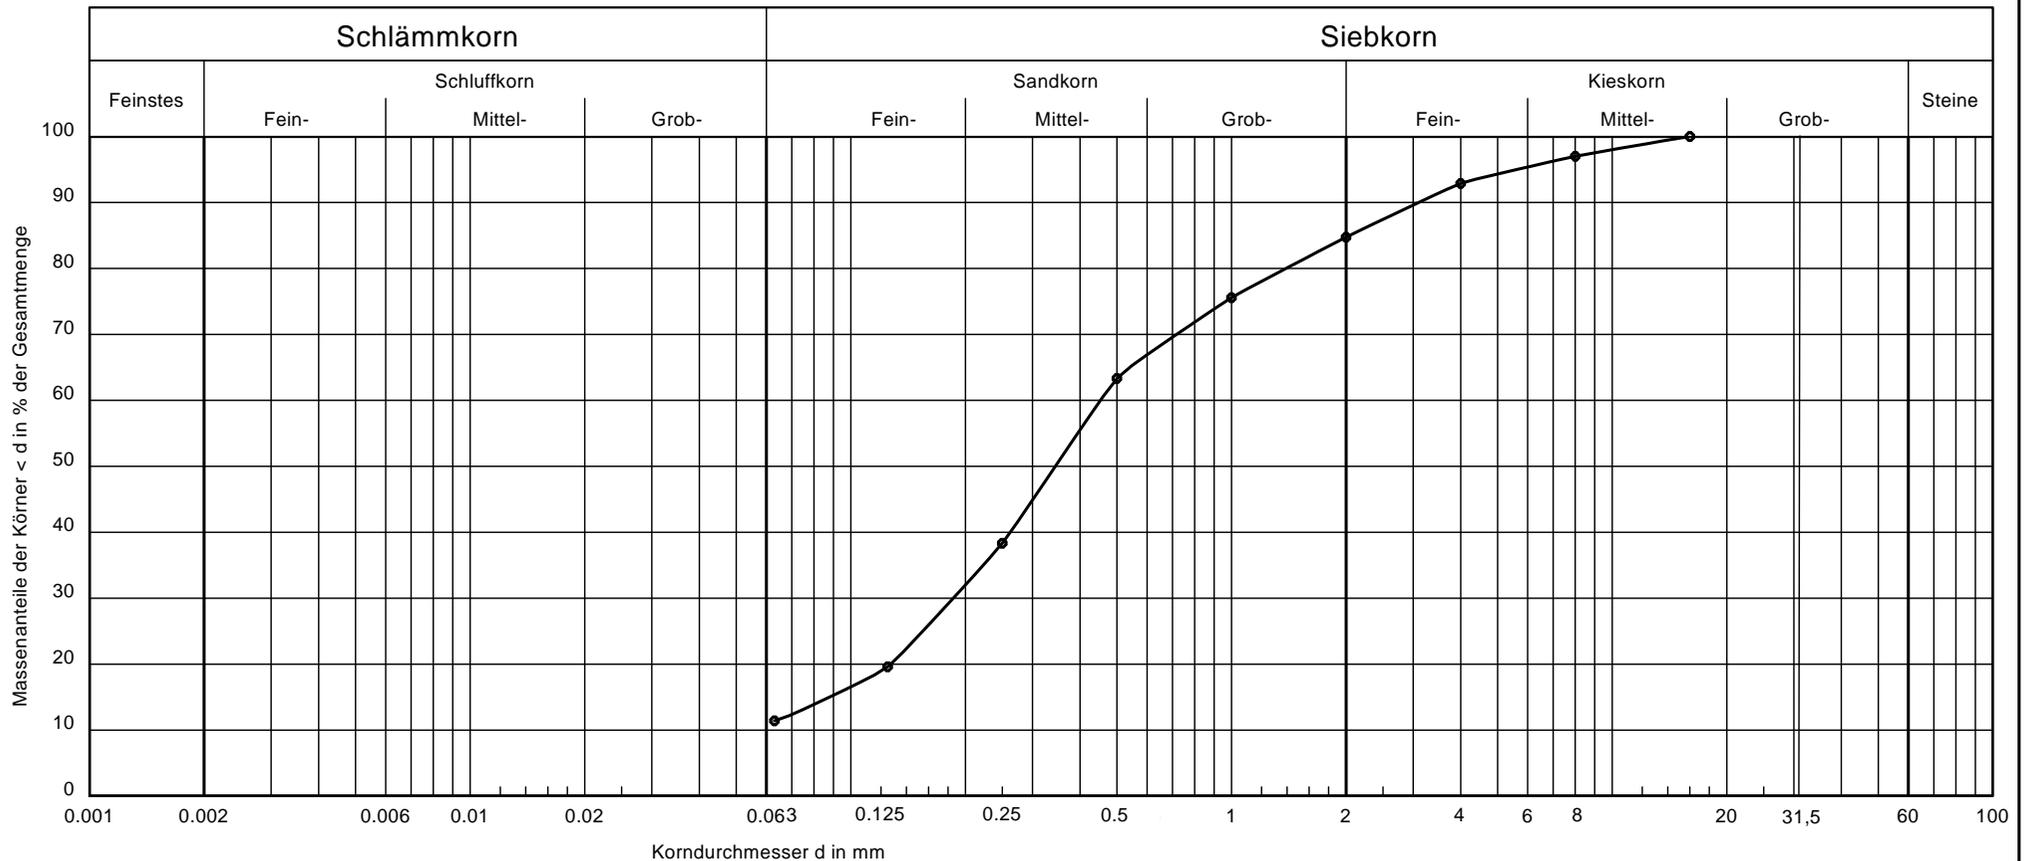
Auftrag: 3167/16
 Anlage: 3.1

Korngrößenverteilung

nach DIN 18123

Aufschluss:..... KRB 21
Tiefe:..... 0,5 - 1,5 m
Probe entnommen am:..... 03.04.2017
Probe entnommen von:..... M. Händler

| Bodenart nach DIN 4022: | S, g, u' |
| Bodengruppe nach DIN 18196: | SU |
| Wassergehalt [%]: | 9,1 |
| Feinkorngehalt [%]: | 11,4 |

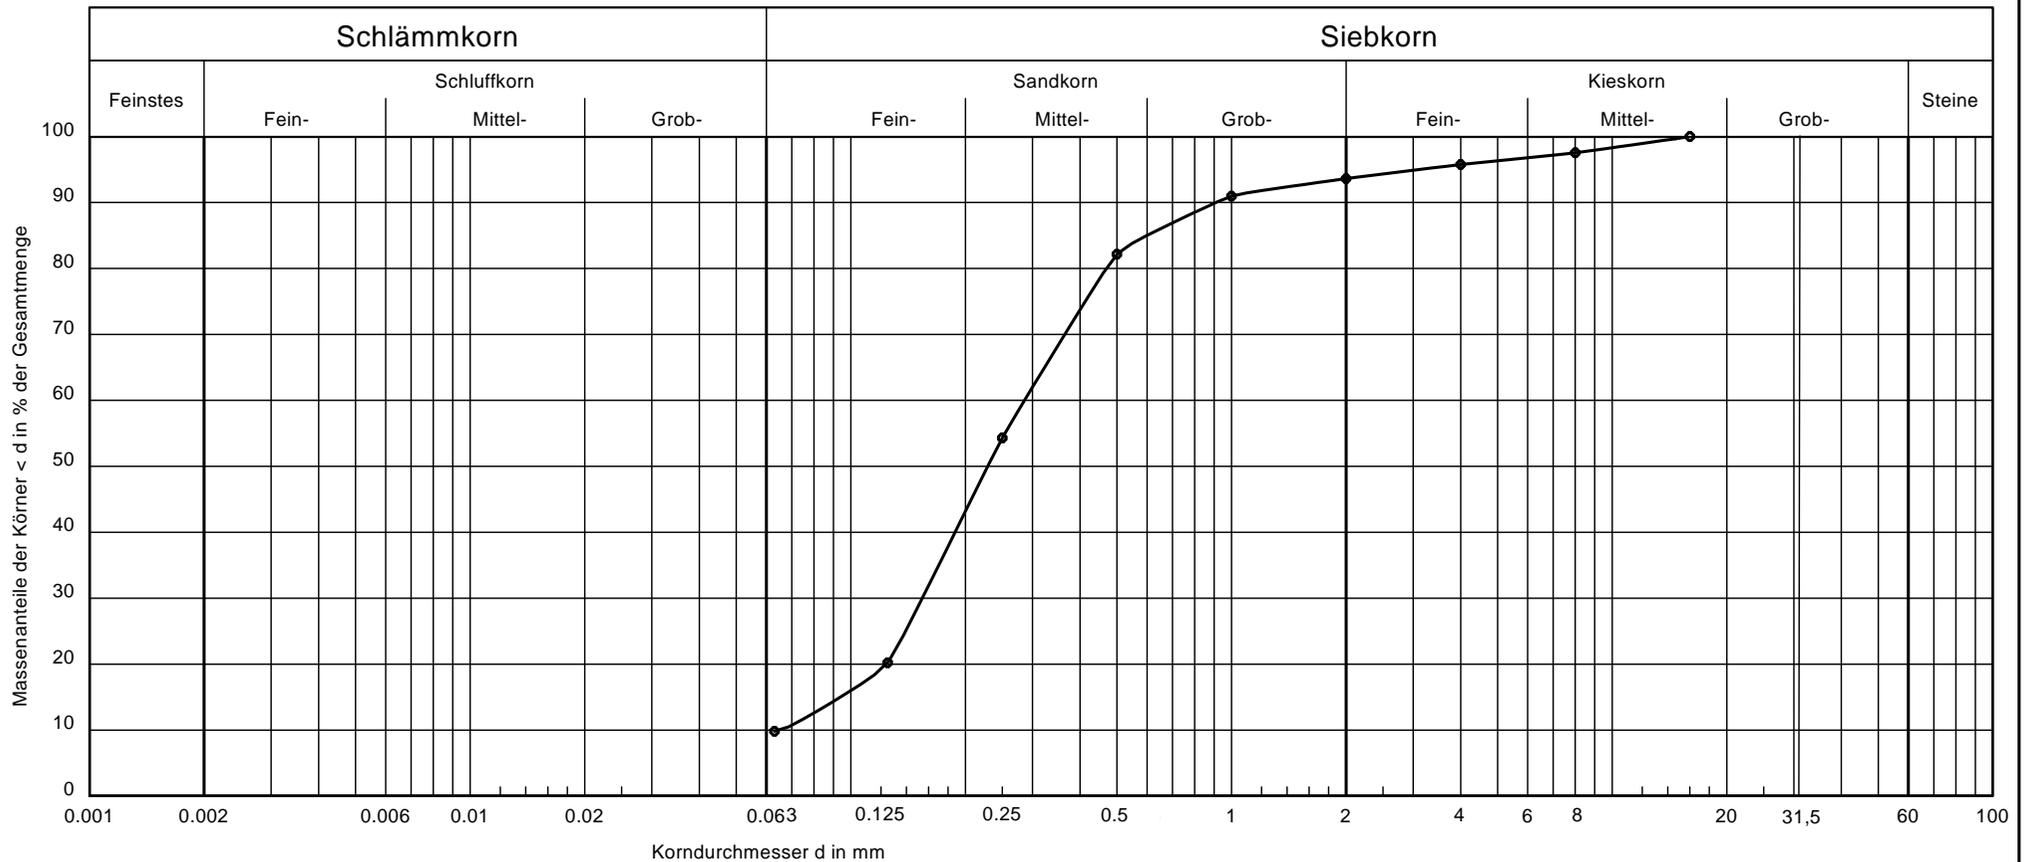
Korngrößenverteilung

nach DIN 18123

Aufschluss:..... KRB 22
Tiefe:..... 0,55 - 1,4 m
Probe entnommen am:..... 03.04.2017
Probe entnommen von:..... M. Händler

Bodenart nach DIN 4022:

fmS, u', g'
